# UNE BELLE RÉUSSITE

## APPUIS GLISSANTS ARMÉS

Rénovation du pont anti-inondation sur le Main, Haßfurt, Allemagne

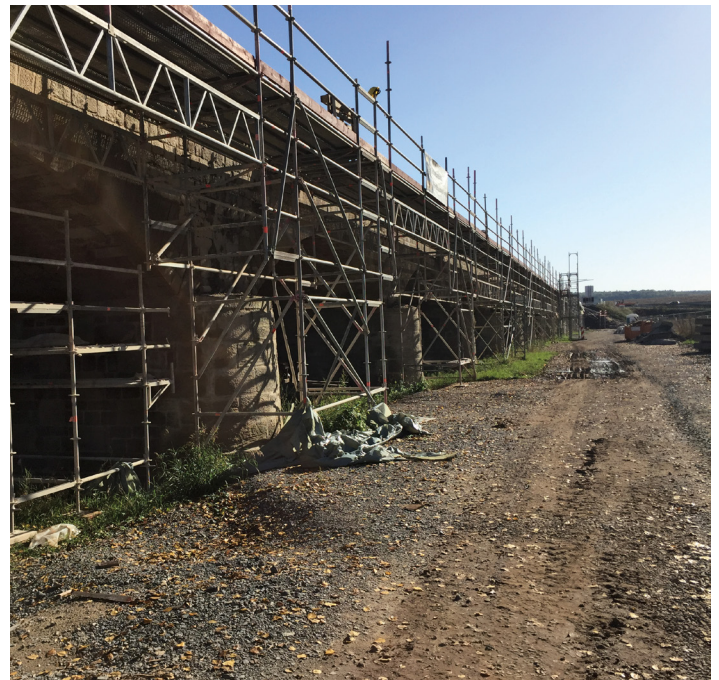
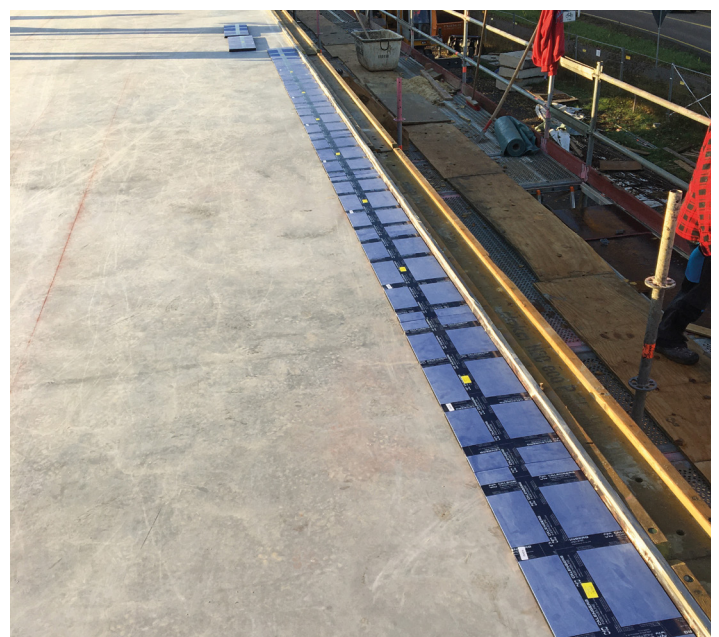
Une disposition en bande des paliers glissants Ciparall® s'est avérée être la solution optimale. Le nouveau tablier en béton sera posé à plat sur la sous-construction historique à l'aide des appuis glissants.
